## Juurdluse aruanne

**Reisiparvlaev Regula kokkupõrge kaiga Kuivastu sadamas 15.06.2018 a.**

18.09.2018

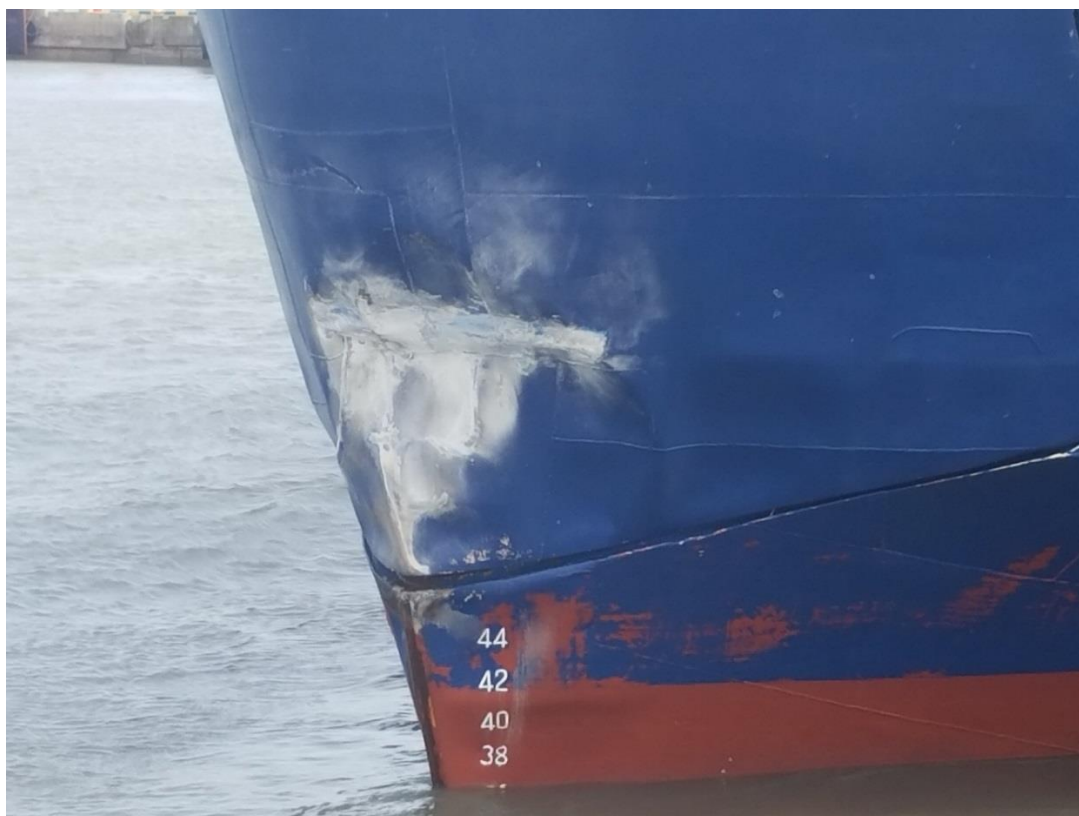
Kokkupõrke tagajärjel said laevakere plaadistik ja kaared ülevalpool veeliini, vööri osas, visiiri juures vigastada (deformeerusid sissepoole). Visiiri avamine ja sulgemine oli raskendatud lukustussüsteemi deformeerumise tõttu. Läbivaid vigastusi ei tuvastatud.

Foto 2  
Vöörivigastused

Laevakere keevitus- ja remonditööd teostas tegevusluba omav laevaremondifirma.

1. Vahetati deformeerunud vöörtäavi plaadistik üldmõõtmetega 6000 mm x 1900 mm x 14mm.
2. Paigaldati tugevdusega nurkraud mõõtmetega 160 mm x 7,1 mm x 6 mm.
3. Paigaldati tugiplaat visiirialuse teki ja tekialuse tühja ruumi vahele mõõtmetega 1600 mm x 1000 mm x 12 mm
4. Paigaldati uued vööri lisastringerid ja tugiplaadid
5. Peale remonditööde lõpetamist testiti keevisõmblused ja kontrolliti visiiri veetihedust töös. Märkusi ei olnud.

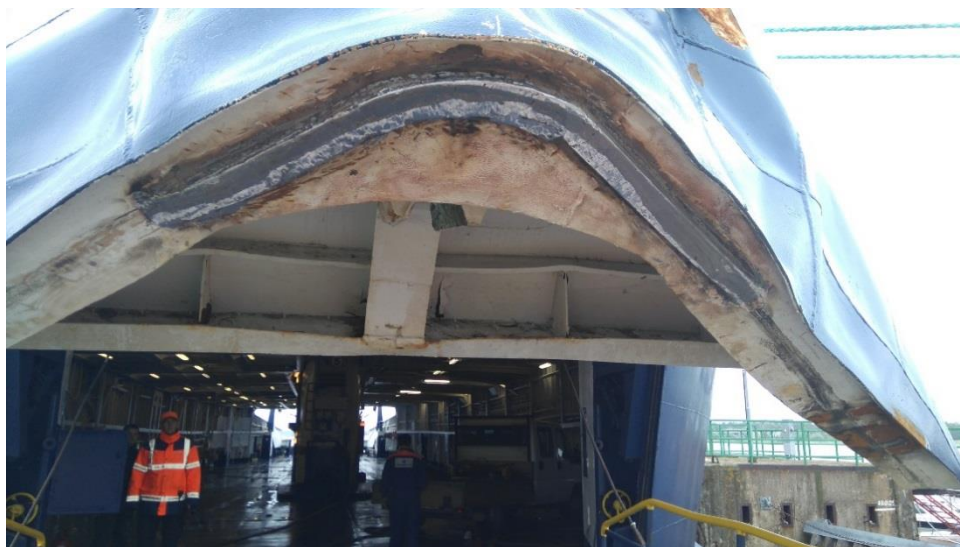
Foto 3  
Visiiri remont

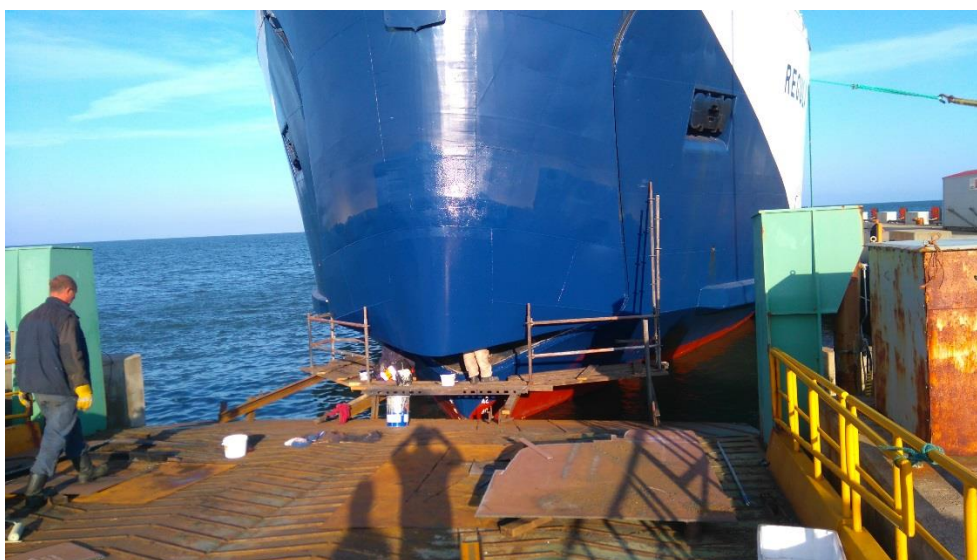
Foto 4  
Visiir peale remonti

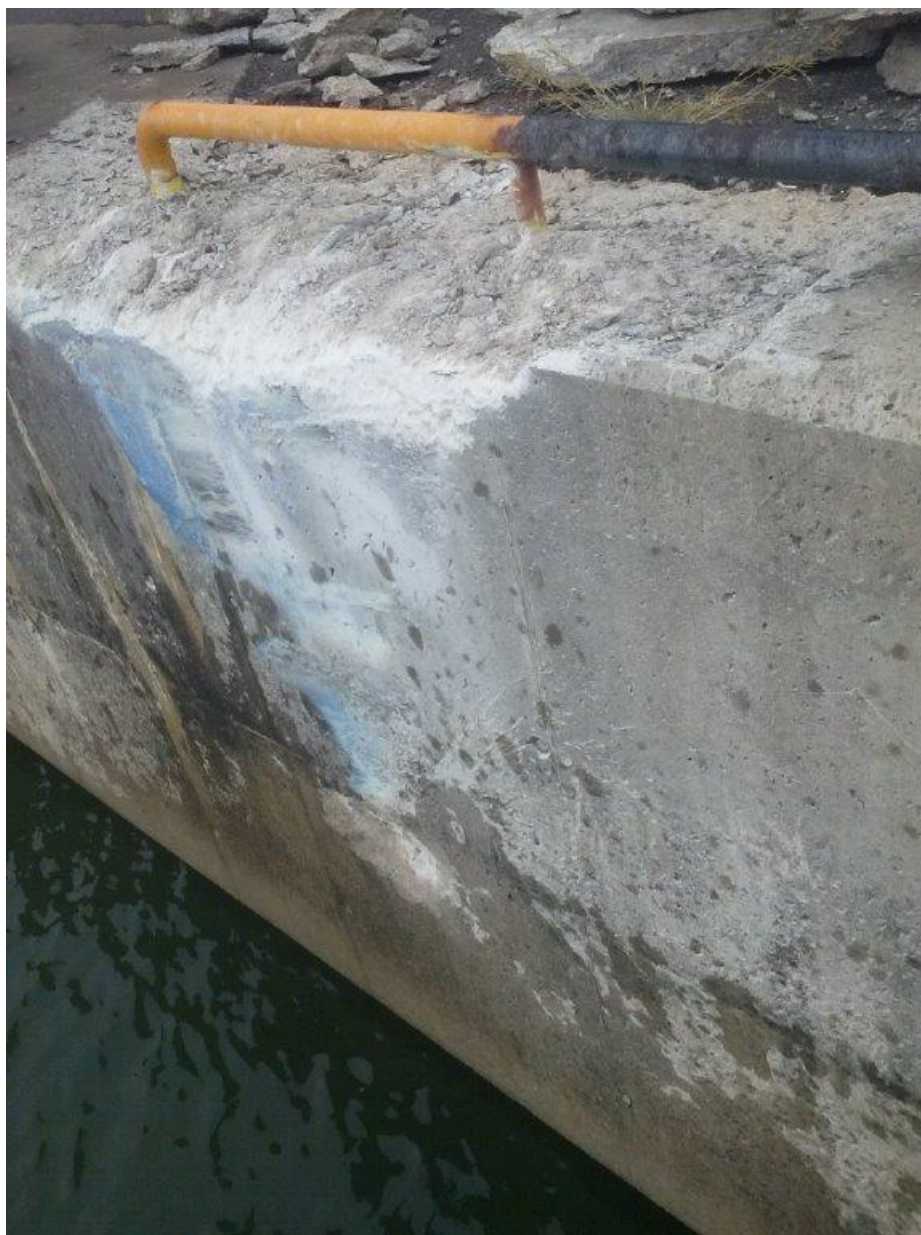
Foto 5  
Kai vigastused Kuivastu sadamas

Kai vigastused:

Kahjustada sai kaiserva betoonvalu. Kahjustatud osa mõõdud: 2,6 m x 0,6 m x 0,2 m.

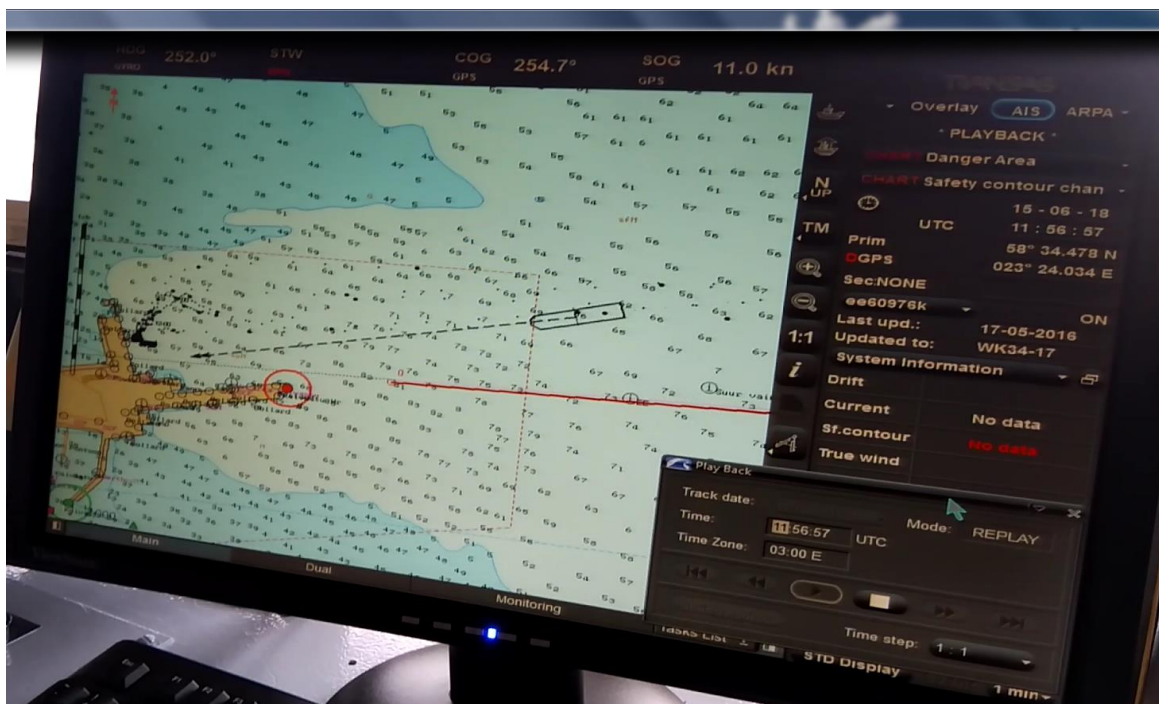
Foto 6

Väljavõte elektronkaardi logist kell 14.56,57 (kokkupõrkeni 1 min 24 sek, kaugus kaini 305m)

Kell 14.56,57 koordinaatidel 58°34,478'N ja 023°24,034'E (vt foto 6), GKK=254,7°, kiirusega 11,0 sõlme (andmed elektronkaardilt, ajavahe laeva ajaga umbes -5 min), sisenes Regula Kuivastu sadama akvatooriumile.

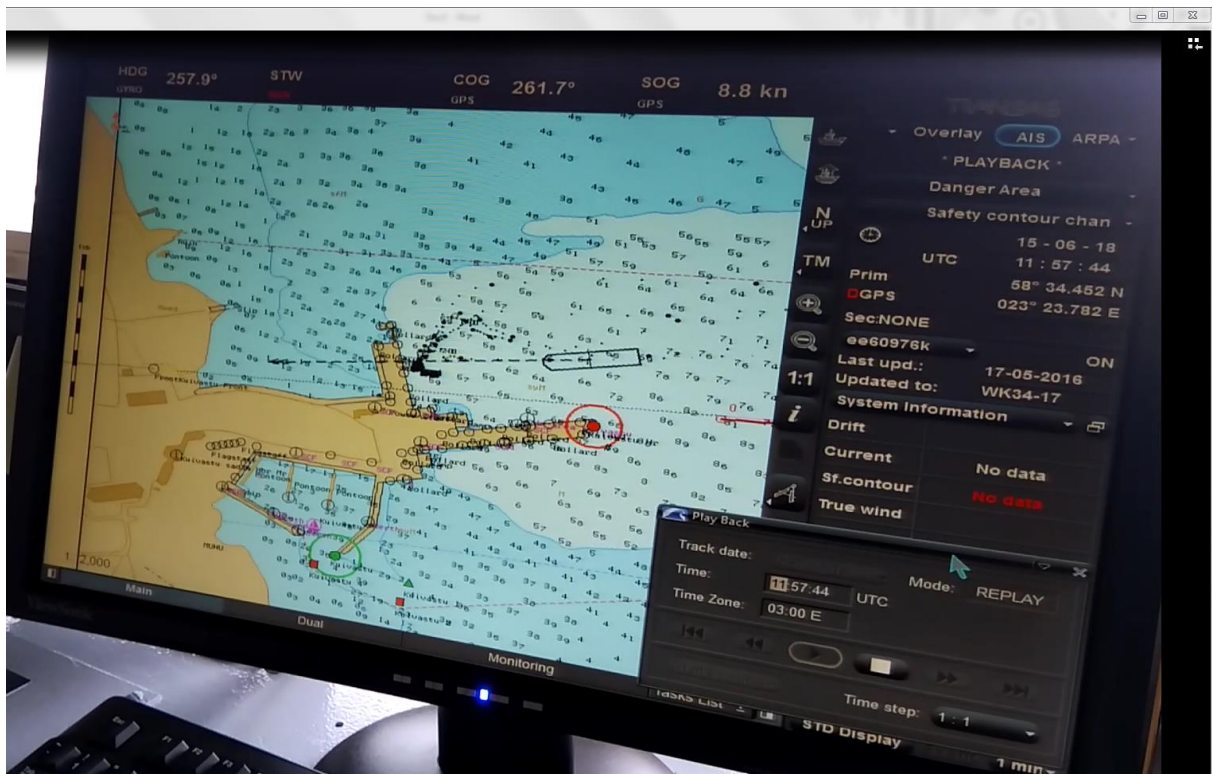
Foto 7

Väljavõte elektronkaardi logist kell 14.57,44 (kokkupõrkeni 37 sek, kaugus kaini 110 m )

Kell 14.57,44 koordinaatidel 58°34,452'N 023°23,782'E (vt foto 7), GKK=261,7°, kiirusega 8,8 sõlme (andmed elektronkaardilt), möödus laev Kuivastu sadamakai tulepaagi traaversist.

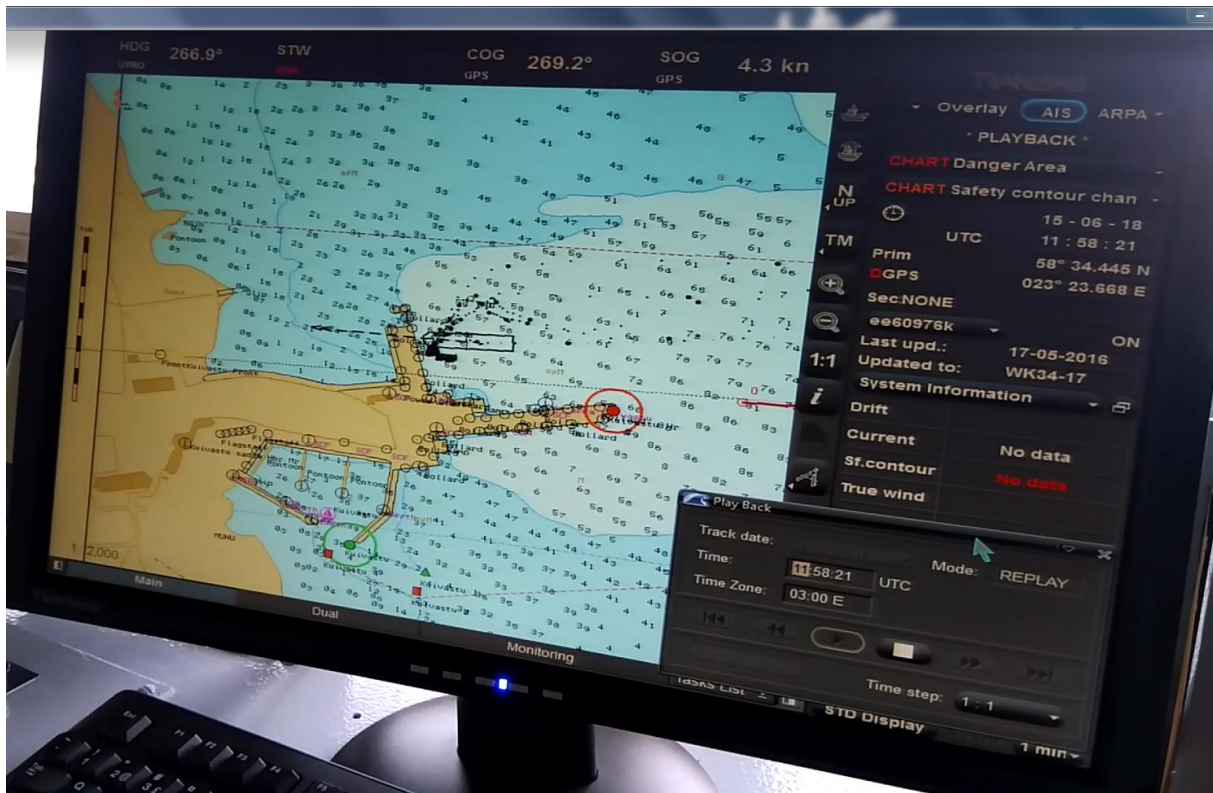
Foto 8

Väljavõtte elektronkaardi logist kokkupõrke hetkel (kell 14.58,21)

Kell 14.58,21 koordinaatidel 58°34,445'N 023°23,668'E (vt foto 8), GKK=269,2°, kiirusega 4,3 sõlme (andmed elektronkaardilt), toimus kokkupõrge kaiga nr. 3.
